Kolizní úsek obojživelníků

Rušinov

2.1. Přehled dat kontrol kolizního úseku Rušínov a místního počasí v době kontroly

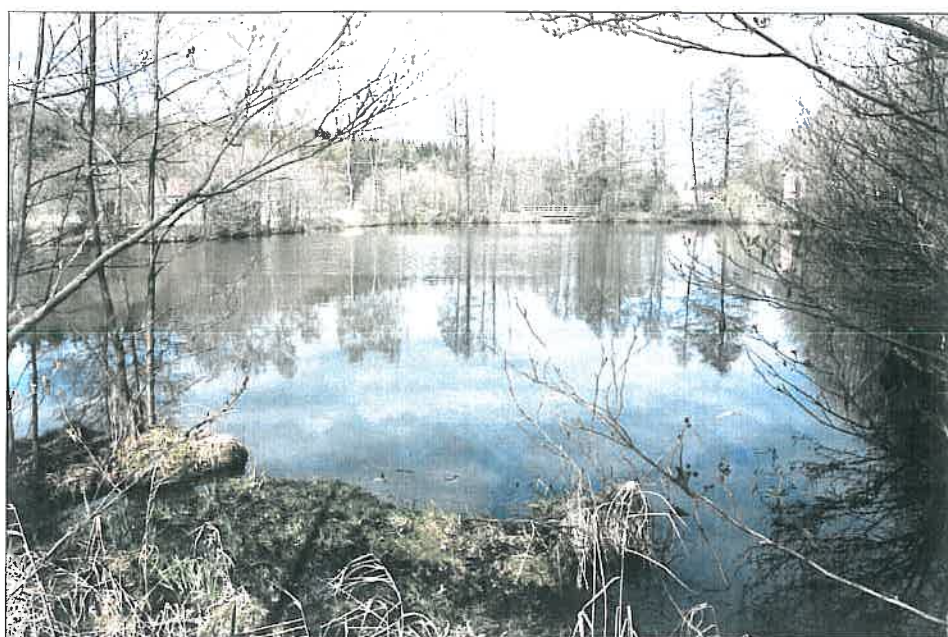
Obr 2: Hostětínský rybník focený od přítoku.

Největším, tedy hlavním rybníkem v lokalitě je **Hostětínský rybník**. Nachází se v jižní části Hostětínek u zatáčky státní silnice II. třídy č. 344 zhruba ve středu kolizního úseku. Je protékán Hostětínským potokem. Voda odtéká přepadem do rámové propusti pod silnicí, která tvoří hráz rybníka. Rybník je zvonovitého tvaru se šikmo položenou hrází dlouhou 38 m a zátopou dlouhou cca 107 m. Rozloha vodní hladiny rybníka je 0,45 ha (měřeno v prostředí mapy.nature.cz). Maximální hloubka je větší než 1 m, břeh je středně strmý, mělčiny jsou především v přítokové části, celkem zabírají cca 15 % rozlohy vodní hladiny. Litorální porosty byly vyvinuty jen u přítoku a v nesouvislém pásu podél břehů – převažovala ostřice (*Carex* sp.) a sítina (*Juncus* sp.). V dubnu roku 2016 nebyly v rybníce pozorovány žádné nasazení kapři obecní (*Cyprinus carpio*) ani žádné jiné ryby. Voda byla bez

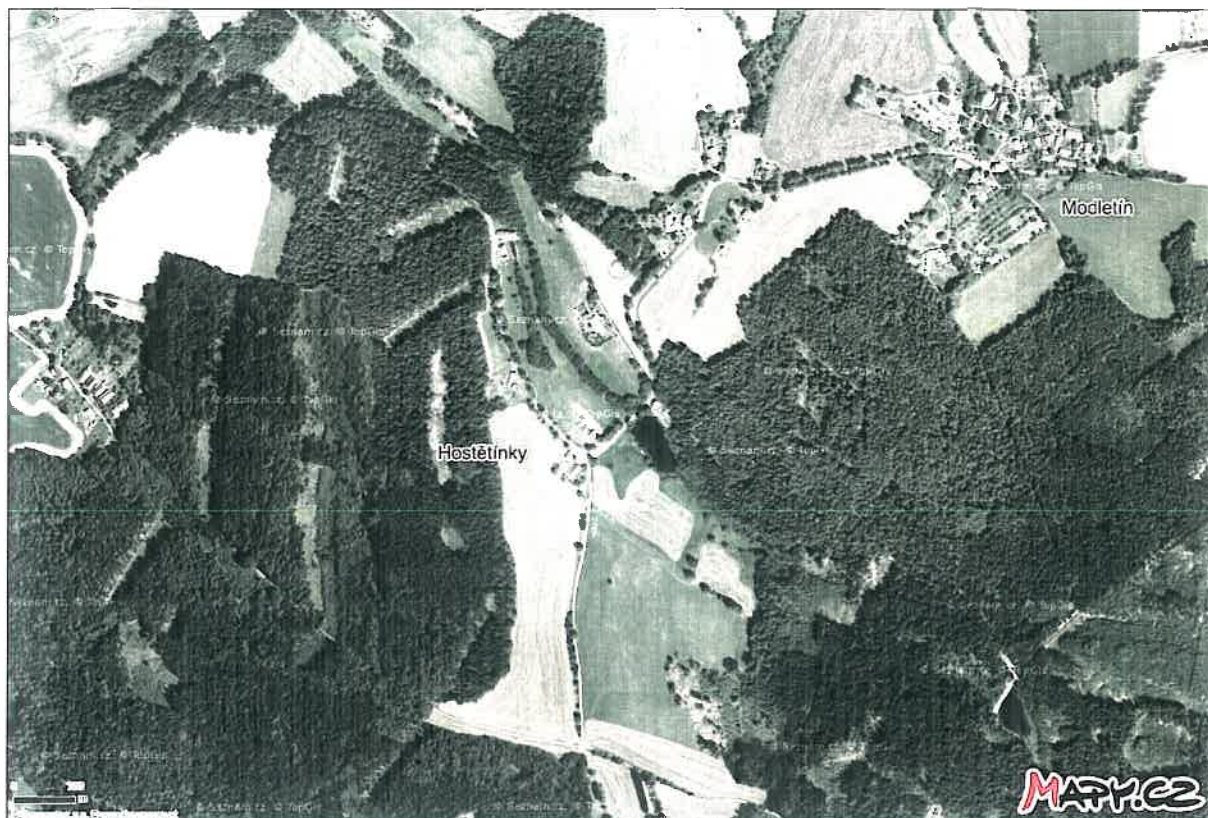
Obr. 3: Biotopy v širším okolí kolizního úseku obojživelníků Rušínov.

Západně i východně od lokality se rozkládají na hlavním hřebetě Železných hor dva rozsáhlé lesní komplexy. Místní lesy jsou převážně jehličnaté. Hlavní dřevinou je zde smrk ztepilý, výrazně zastoupen je i modřín opadavý (*Larix decidua*). V blízkém okolí silnice, v údolí potoka však převládají louky, mezofilní i podmáčené louky a pastviny doplněné pouze liniovou zelení. Jako pastvina koní byla v roce 2016 ohrazena vlhká až podmáčená louka podél pravého břehu Hostětínského potoka. Výše ve svahu nad potokem v jižní polovině lokality se rozkládají pravidelně kosené hospodářské louky. Vlhkou až podmáčenou louku lze nalézt také nad Hostětínským rybníkem mezi ním a lesem. V pruhu dřevin podél potoka pod rybníkem i nad rybníkem roste především olše lepkavá. Podél silnic a polní cesty odbočující do stráně jižně od státní silnice jsou vysázeny aleje s místně rozdílným druhovým zastoupením dřevin. Převládají javory a bříza. bílá Na SV lokality rostou podél silnice i smrky ztepilé a na samém konci i jeřáb ptačí (*Sorbus aucuparia*). Na opačném konci, tedy na SZ

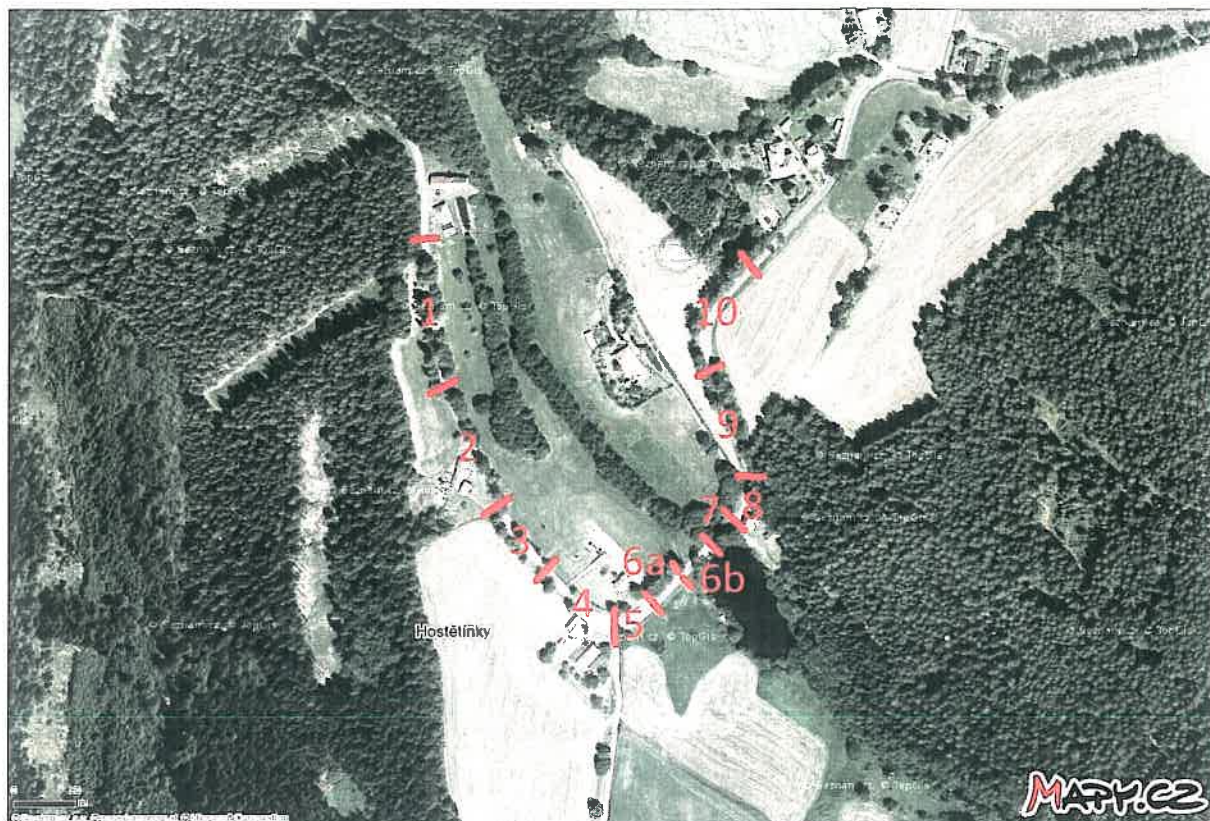
Obr. 4: Letecký snímek lokality se zákresem dílčích úseků.

Dílčí úsek č. 1: začátek – JZ roh domu na SZ konci kolizního úseku, $49^{\circ} 47' 24.5''$ N, $15^{\circ} 42' 2.9''$ E (souřadnice hranic dílčích úseků odečteny v aplikaci www.mapy.cz),

konec – nejjižněji rostoucí modřín opadavý na západní straně silnice, $49^{\circ} 47' 20.4''$ N, $15^{\circ} 42' 3.8''$ E,

délka – 130 m (délky jednotlivých úseků měřeny v prostředí www.mapy.cz),

popis – úsek silnice v mírné zatáčce vedený v podstatě po vrstevnici, terén klesá napříč úsekem od západu k východu, tedy do údolí potoka, za úzkým pruhem louky se západně od silnice rozkládá převážně jehličnatý les, východně od silnice jsou na svahu hospodářské, pravidelně kosené louky, podél úseku je vysázena v řídkém sponu alej modřínů opadavých, podél západního okraje silnice je mělký příkop, hluboký kolem 10 – 20 cm, svah východně od silnice klesá z počátku strměji, později již mírně.

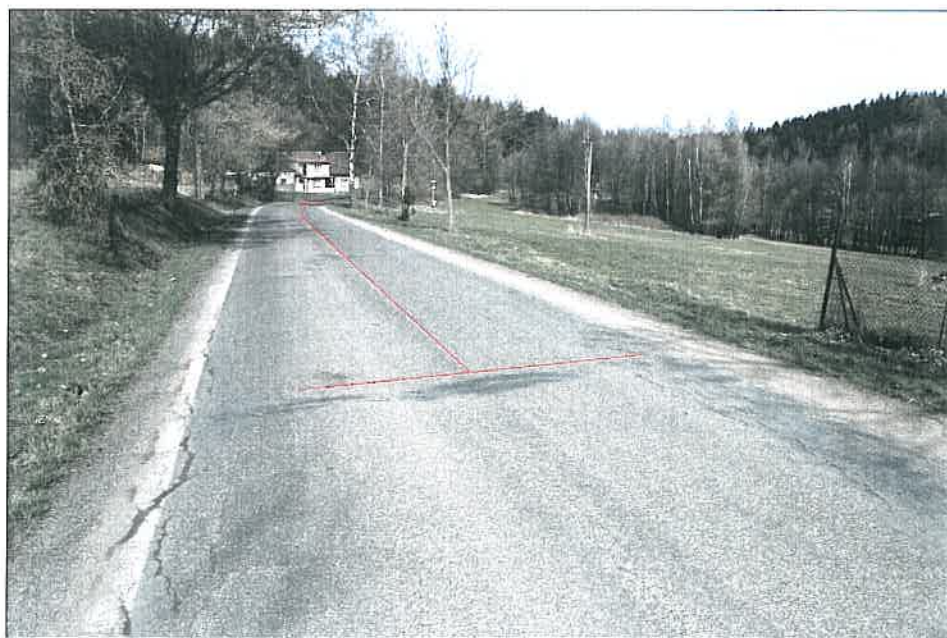
Obr. 7: Snímek dílčího úseku 3 s jeho zákresem.

Dílčí úsek č. 3: začátek – jižní konec oplocení stavení na Z okraji Hostětíně, 49° 47' 17.3" N, 15° 42' 6.0" E,

konec – severní konec oplocení na východní straně silnice, 49° 47' 15.2" N, 15° 42' 8.6" E,

délka – 84 m,

popis – úsek silnice téměř na rovině, v otevřenější krajině než dílčí úsek č. 1, po obou stranách silnice se rozprostírají pravidelně kosené kulturní louky, alej podél silnice je z pestrého druhového složení stromů: bříza bílá, modřín opadavý, jabloň domácí (*Malus domestica*) aj., morfologie terénu i příkop je obdobný jako u předcházejícího úseku.

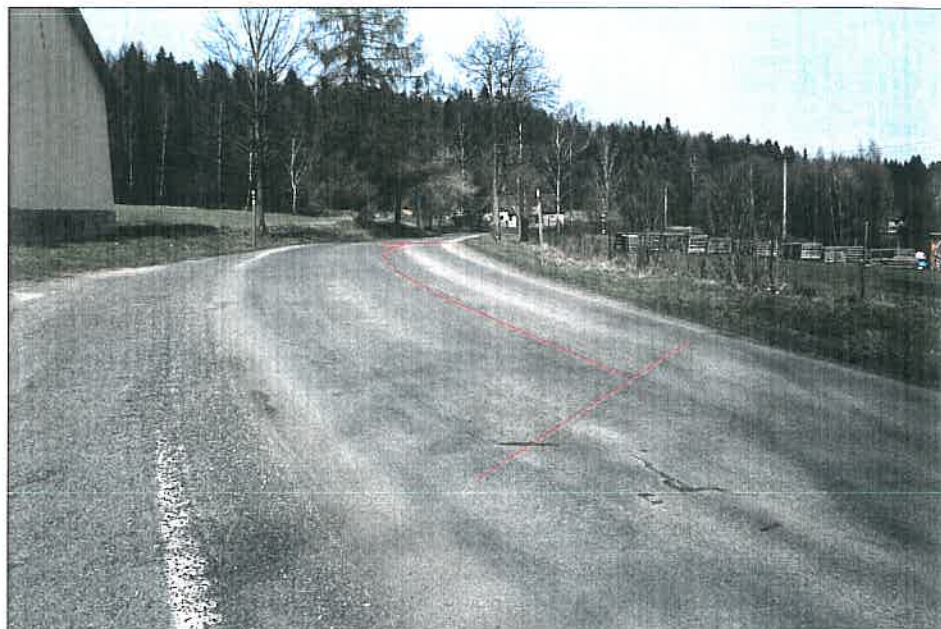
Obr. 8: Snímek dílčího úseku 4 s jeho zákresem.

Dílčí úsek č. 4: začátek – severní konec oplocení na východní straně silnice, 49° 47' 15.2" N, 15° 42' 8.6" E,

konec – osa odbočky polní cesty, 49° 47' 14.2" N, 15° 42' 10.8" E,

délka – 55 m,

popis – převážně v zatáčce silnice, mezi dvěma zahradami, terén klesá k SV do údolí Hostětínského potoka, ani na jedné straně silnice není příkop.

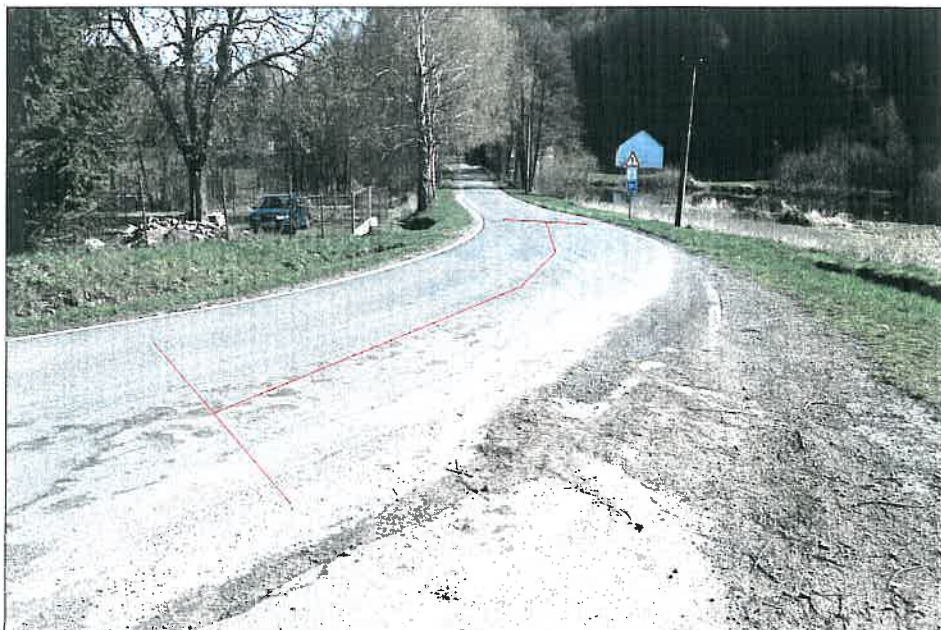
Obr. 9: Snímek dílčího úseku 5 s jeho zákresem.

Dílčí úsek č. 5: začátek – osa odbočky krátké polní cesty, $49^{\circ} 39' 21.3''$ N, $16^{\circ} 16' 53.5''$ E,

konec – značka na jižní straně silnice, na severní straně silnice konec oplocení zahrady, 49°47' 14.8" N, 15°42' 12.4" E,

délka – 36 m,

popis – dílčí úsek silnice začínající v zatáčce, klesá směrem k hrázi Hostětínského potoka, ze severní strany je oplocená zahrada, z jižní kulturní louka, v nejbližším okolí silnice rostou pouze 3 stromy, po obou stranách silnice je vyhlouben příkop odvádějící vodu stékající z ní, na severní straně je příkop hluboký kolem 0,9 m, na jižní straně je o trochu mělčí – v průměru hluboký 0,8 m, severní příkop je částečně překlenut příjezdem do zahrady (trubková propust').

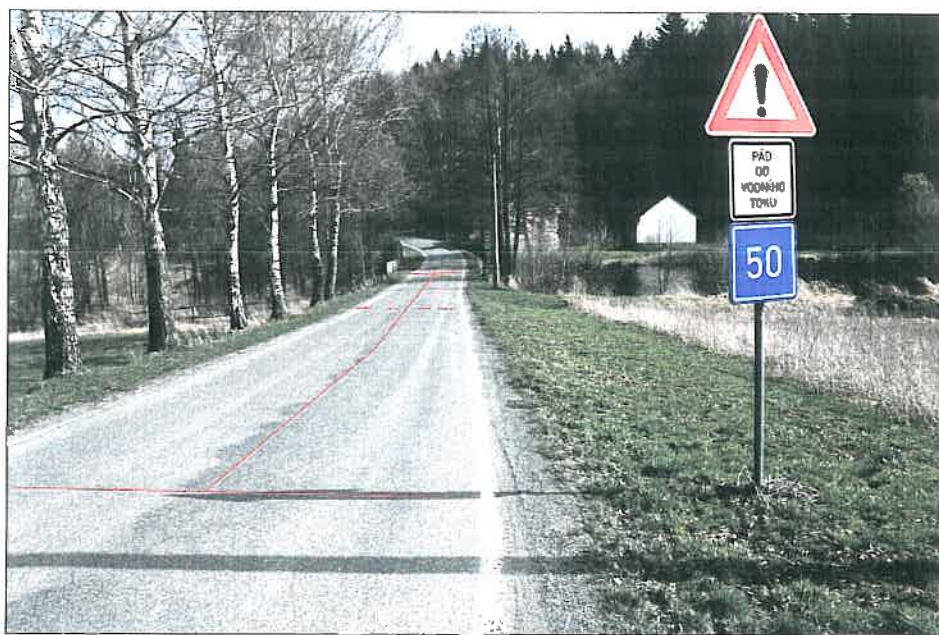
Obr. 10: Snímek dílčího úseku 6 s jeho zákresem.

Dílčí úsek č. 6: začátek – značka na jižní straně silnice, na severní straně silnice konec oplocení zahrady, 49°47' 14.8" N, 15°42' 12.4" E,

konec – polovina mostu, 49° 47' 16.2" N, 15° 42' 14.5" E,

délka – 64 m,

popis – rovný úsek silnice mírně klesající k hrázi rybníka, na severní straně silnice roste březová alej, poté olše, jižní strana je bez dřevin, až v místech, kde tvoří hráz rybníka rostou náletové olše lepkavé, na obě strany od silnice se terén svažuje do okolních luk, na jižní straně tak vzniká výškový rozdíl kolem 50 cm, na severní 1,0 až 1,7 m.

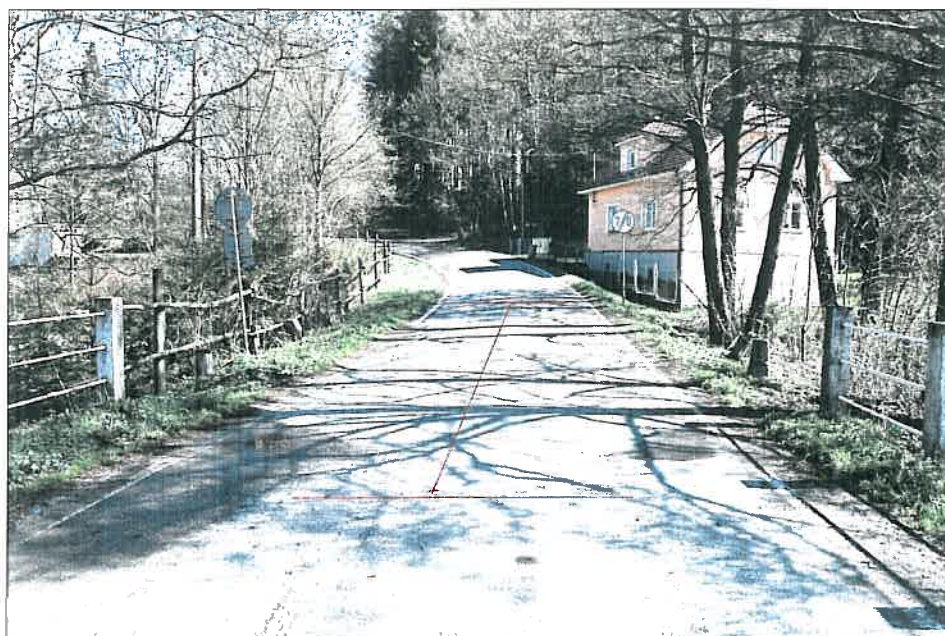
Obr. 11: Snímek dílčího úseku 7 s jeho zákresem.

Dílčí úsek č. 7: začátek – polovina mostu, $49^{\circ} 47' 16.2''$ N, $15^{\circ} 42' 14.5''$ E,
konec – jižní konec oplocení zahrady u domu u rybníka, $49^{\circ} 47' 16.8''$ N, $15^{\circ} 42' 15.4''$ E,

délka – 28 m,

popis – mírně od mostu stoupající dílčí úsek silnice, po obou stranách silnice rostou skupiny náletových dřevin, především olše lepkavé, na západní straně je vedle silnice v šíři 2 – 4 m navýšen terén navážkou na přibližně stejnou nadmořskou výšku, jako má silnice, dále od silnice za navážkou je svah o výšce skoku cca 2 m, na východní straně od silnice klesá terén směrem k rybníku, výškový rozdíl směrem k rybníku dosahuje nejméně 40 cm.

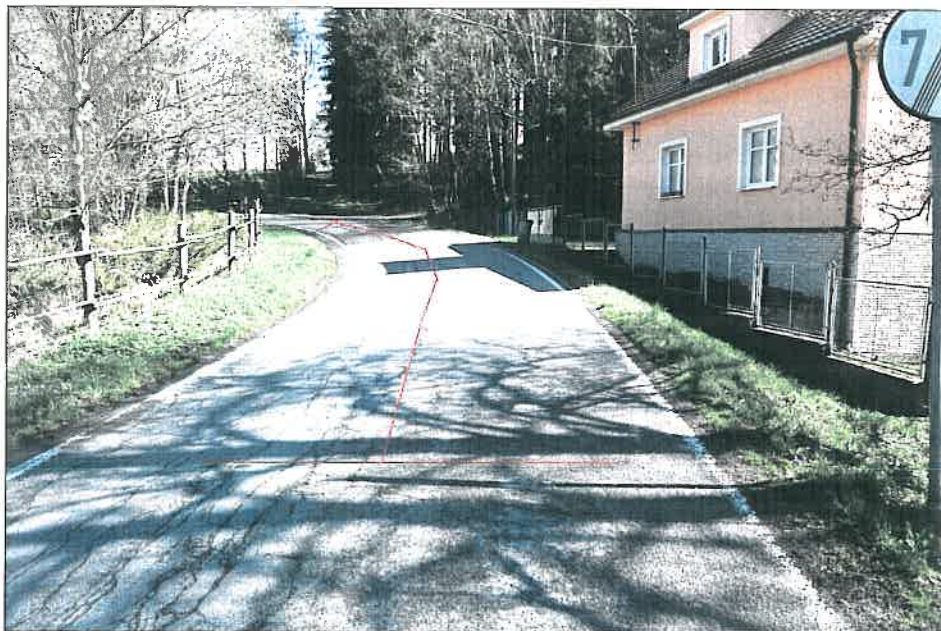
Obr. 12: Snímek dílčího úseku 8 s jeho zákresem.

Dílčí úsek č. 8: začátek – jižní konec oplocení zahrady u domu u rybníka, $49^{\circ} 47' 16.8''$ N, $15^{\circ} 42' 15.4''$ E,

konec – osa lesní cesty, $49^{\circ} 47' 18.0''$ N, $15^{\circ} 42' 16.2''$ E,

délka – 42 m,

popis – relativně příkře stoupající úsek silnice od rybníka směrem k zatáčce, západně od silnice skupina náletových dřevin, za nimi oplocená kulturní louka, v roce 2016 pastvina koní, na východní straně silnice oplocená zahrada domu, podél silnice vyhlouben příkop hluboký nejméně 40 cm přerušovaný vjezdem do zahrady, západní strana podobná předcházejícímu úseku – tedy navážka a za ní svah.

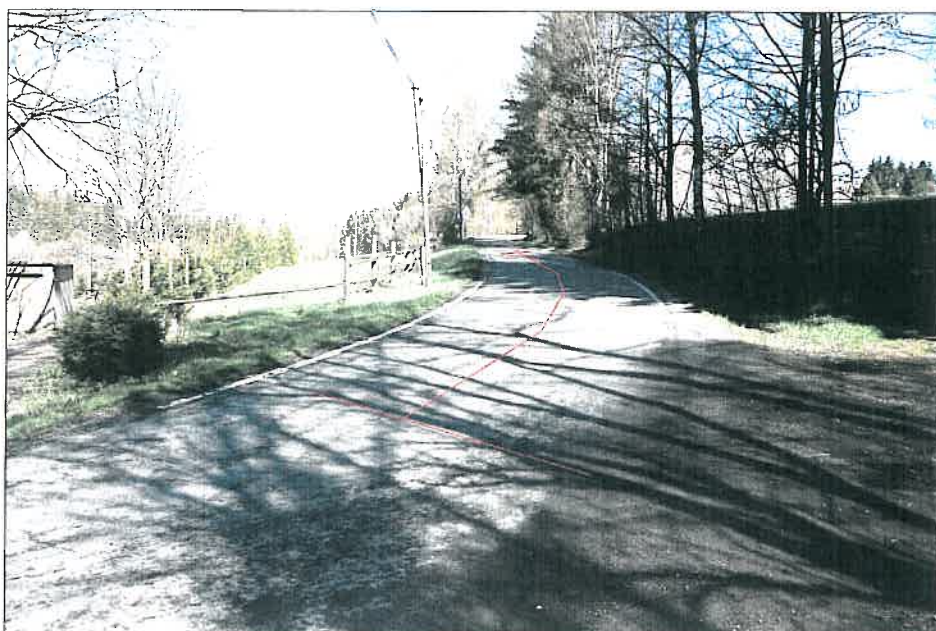
Obr. 13: Snímek dílčího úseku 9 s jeho zákresem.

Dílčí úsek č. 9: začátek – osa lesní cesty, 49° 47' 18.0" N, 15° 42' 16.2" E,
konec – poslední strom u silnice na východní straně, 49° 47' 20.9" N, 15° 42' 14.7" E,
délka – 93 m,

popis – středně strmě stoupající rovný úsek silnice od zatáčky na křižovatce s lesní cestou, na západní straně navazuje na silnici kulturní mezofilní louka oplocená jako pastvina koní, svah je nejdříve příkrý, z větší části porostlý náletovými břízami bílými, východně od silnice je též kulturní mezofilní louka, svah vedle silnice je příkrý, na silnici navazuje bez příkopu, svah je porostlý náletovými křovinami a stromy – především břízy bílé, dále javory, smrk ztepilý.

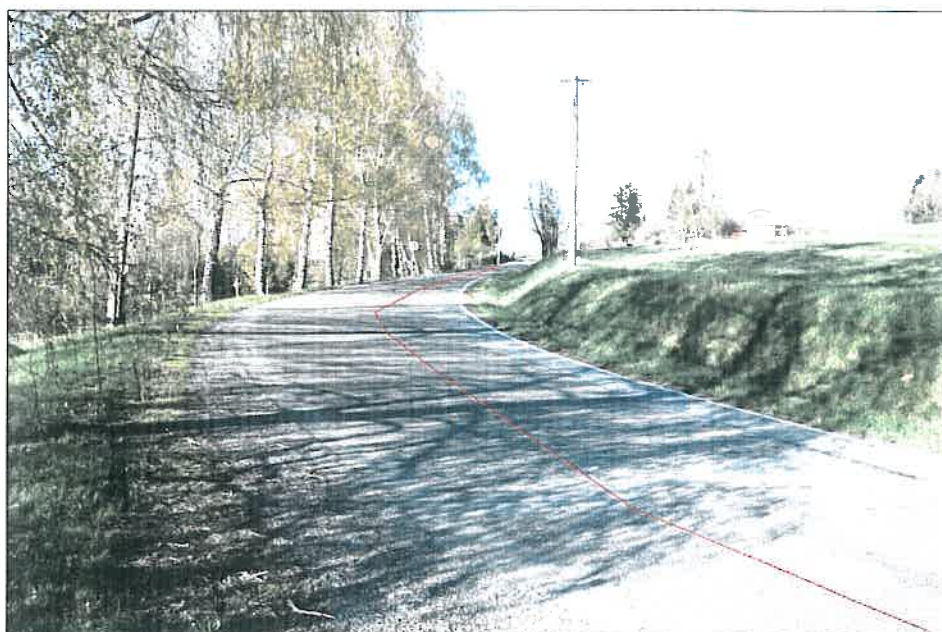
Obr. 14: Snímek dílčího úseku 10 s jeho zákresem.

Dílčí úsek č. 10: začátek – poslední strom u silnice na východní straně, 49° 47' 20.9" N, 15° 42' 14.7" E,

konec – první strom (jeřáb ptačí) na východní straně silnice, první za zatáčkou silnice, 49° 47' 23.6" N, 15° 42' 16.2" E,

délka – 91 m,

popis – středně strmě stoupající dílčí úsek silnice kolem zatáčky v lokalitě Na Pilce, silnice je do svahu zaříznutá, takže ji na východě lemuje poměrně prudký svah o výšce terénního skoku kolem 0,9 m, na silnici navazuje svah bez příkopu, na západní straně silnice se terén svažuje zpočátku prudčeji, později mírně do údolí Hostětínského potoka, po obou

stranách silnice je hospodářská pravidelně kosená případně spásaná louka, západní stranu silnici lemuje alej bříz bílých.

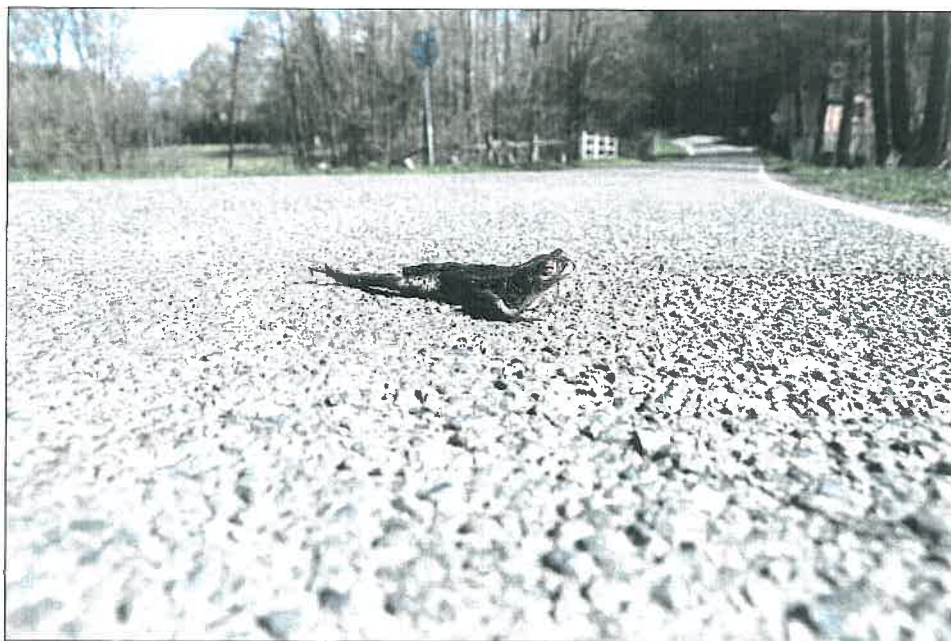
Obr. 15: Přejetá ropucha obecná.

Pro kolizní úsek obojživelníků Rušínov je důležitou charakteristikou to, že hráz Hostětínského rybníka tvoří místní silnice. Jinak řečeno, místo rozmnožování je v těsném sousedství místa usmrcování obojživelníků automobily. V chování části samců ropuch obecných je typické, že čekají na samice ještě před vodní plochou. Často na své budoucí partnerky čekají na otevřených plochách umožňujících dobrý přehled a rychlé přiblížení se ke družce po jejím zahlédnutí. Tyto otevřené plochy bývají v blízkosti rybníka, do vzdálenosti kolem 3 – 5 m. Často jsou takto využívány lesní či polní cesty jdoucí po břehu rybníka nebo hráz s obslužnou cestou. V případě Hostětínského rybníka je to silnice. Samci se na těchto plochách zdržují i několik dní, odnese-li je někdo mimo cestu, často se na své původní místo vrátí. V případě dané kolizní plochy Rušínov je nápadné, že naprostá většina ropuch obecných byla přejeta v několika málo dnech vrcholícího tahu na úseku silnice tvořícím hráz rybníka. Mnoho ropuch bylo přejeto i na mostě, nebo v jeho těsném okolí, kam se nemohly dostat přímo po kolmé mostní konstrukci, ale pouze tak, že sem přišly z jiného úseku silnice. Chodily tedy (snad opakovaně) po silnici sem a tam souběžně s břehem rybníka. V tabulce je dále nápadné minimum nalezených amplexů, tedy pevně se držícího páru obojživelníků, konkrétně bylo nalezeno pouze 5 párů. Je tedy velmi pravděpodobné, že naprostá většina usmrcených ropuch obecných byli nespárovaní samci. To mohlo být důsledkem dvou okolností: na silnici je relativně nízký provoz (0 – 500 aut za 24 hodin); samice procházely přes silnici přímo k rybníku, jakmile se samec chytil samice, ta spolu s ním odešla bez dalšího zdržování do vody. Je velmi pravděpodobné, že samci, na které samice nezbyla, nadále čekali

na silnici nejen na ni, ale ve svém důsledku i na občasně projíždějící automobil. Při odchodu z rybníka, kdy již samci nemají důvod, zdržovat se déle na silnici, bylo přejetu relativně minimum ropuch obecných.

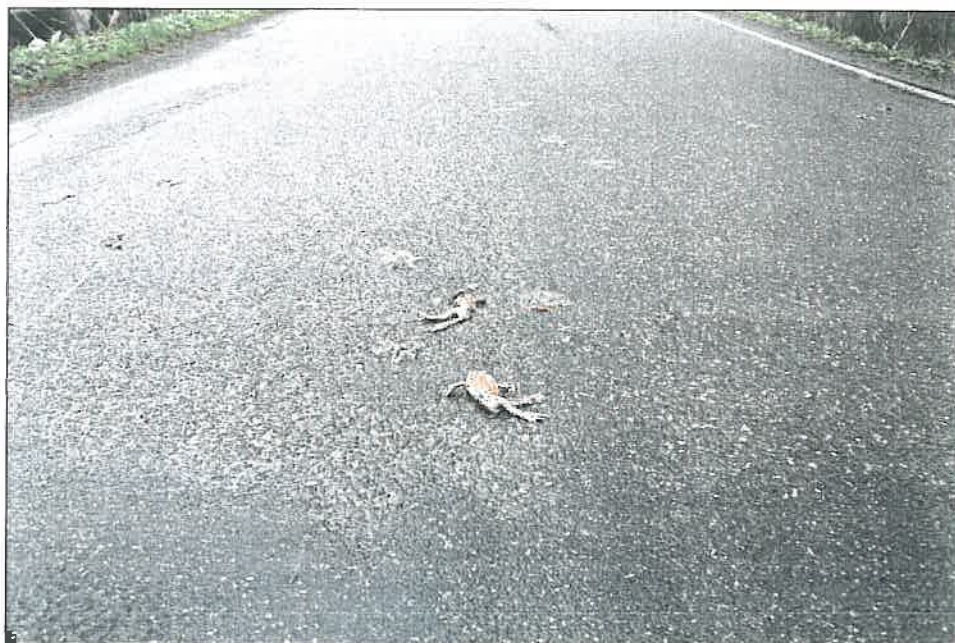
Obr. 16: Hromadný úhyn ropuch obecných v blízkosti mostu.

Většina ropuch obecných byla v roce 2016 přejeta ve 2 dílčích úsecích kolem mostu nad Hostětínským potokem, dokonce lze říci, že většina ropuch byla přejeta na mostě a jeho

okrajích do 5 – 10 m od mostního tělesa (úsek č. 6b a 7). Na úseku silnice dlouhém 62 m bylo nalezeno více než 172 z 265 nalezených mrtvol, tj. 64,9 % celkového množství, tedy téměř 2/3. Pro omezení úhynů na silnici je tedy důležité učinit opatření právě v tomto úseku. Nejúčinnějším, avšak finančně nejnáročnějším opatřením je **vybudování trvalých zábran**. Při dostatku finančních prostředků by bylo žádoucí vybudovat trvalé zábrany v celém dílčím úseku č. 6 a na pravém břehu potoka v úsecích 7 a 8. Na těchto 134 m silnice bylo v roce 2016 nalezeno 228 přejetých obojživelníků, tj. 86 % z celkového množství. Morfologie terénu je v těchto místech příznivá k umístění zábran do svahu na bocích silnice. Také mostní konstrukce je příznivá pro využití k vybudování podchodu pro obojživelníky. Rámová propust' je dostatečně široká i vysoká. V současné době však není technické řešení pod mostem pro obojživelníky příznivé. Na severní straně, tedy směrem po toku je pod mostem výškový skok vysoký cca 1 m. Tento skok neumožňuje vstup do prostoru pod mostem při tahu směrem do rybníka. Také na straně u rybníka je další kolmá stěna o výšce 55 cm. Obojživelníci tak jsou nuceni přecházet při tahu na místo páření pouze horem přes silnici. Při opačném směru, zpět do suchozemských biotopů je možný návrat i s využitím rámové propusti. Vzhledem k relativně velkým výškovým skokům to ale také není zcela bezpečné. Bylo by tedy nutné průchod pod silnicí upravit. Vyzkoušenou variantou je využití vysutých lávek připevněných ke stěnám rámové propusti a navazujících na trvalé zábrany ve svazích na bocích silnice.

Jako opatření ke snížení mortality na místní silnici je navrženo zhotovení trvalých zábran navádějících táhnoucí obojživelníky do rámové propusti pod silničním mostem nad Hostětínským potokem a oddálením rybníka od silnice prostřednictvím nově vytvořeného pruhu souše mezi silnicí a rybníkem o šíři 3 – 5 m. Doplnkovým opatřením by mělo být umístění výstražných silničních značek.

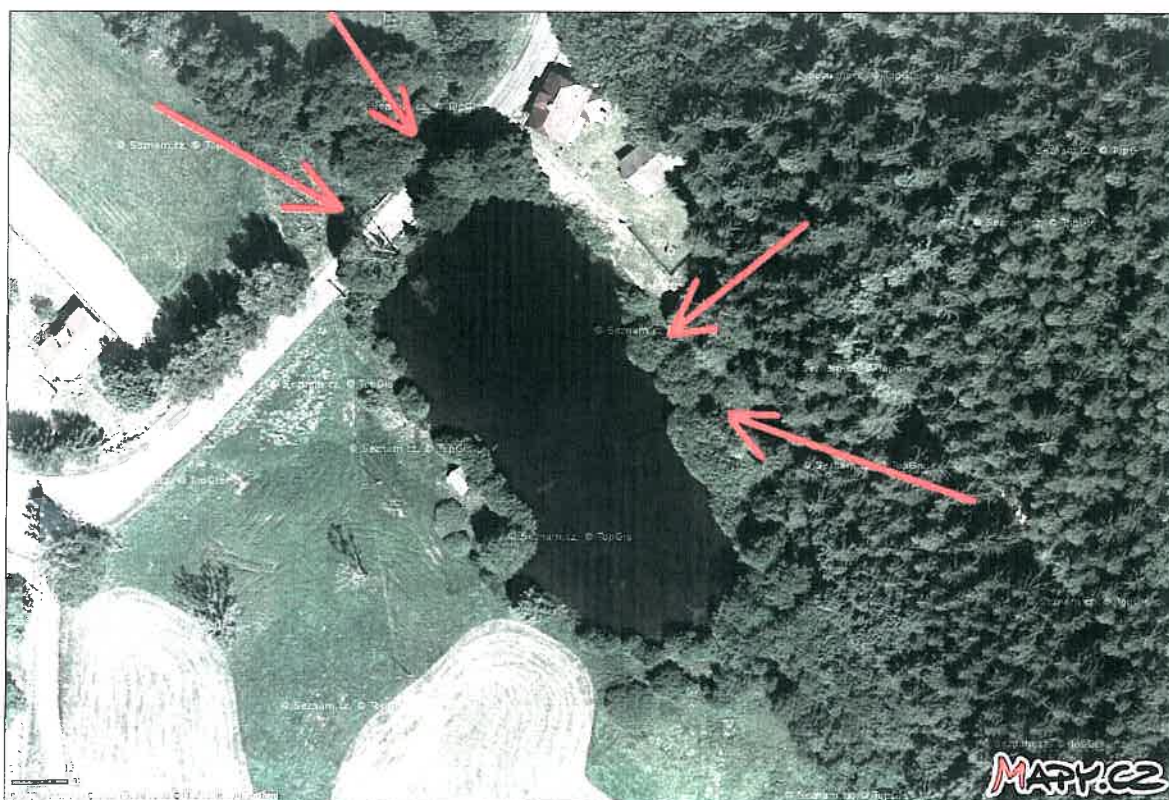
I přes výše uvedené lze z počtů přejetých obojživelníků v jednotlivých úsecích usoudit, že se jejich tah z biotopů ležících severně od Hostětínského rybníka soustředí před dosažením silnice již do poměrně úzkého pruhu v údolí Hostětínského potoka.

Obr. 17: Letecký snímek okolí centrální části kolizního úseku se zákresem předpokládaných hlavních směrů tahu obojživelníků.

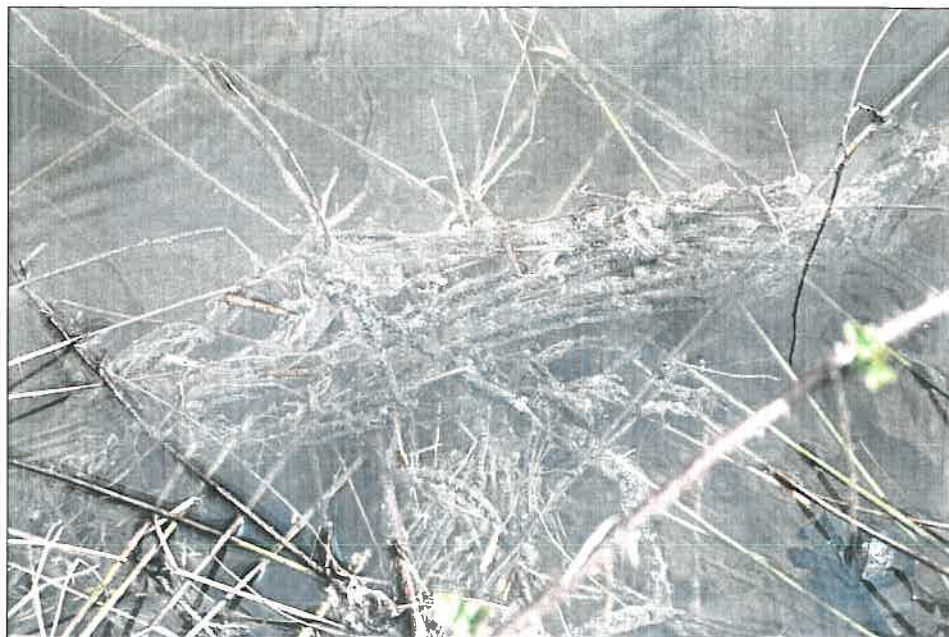
Obr. 18: Snůšky ropuchy obecné v Hostětínském rybníce.

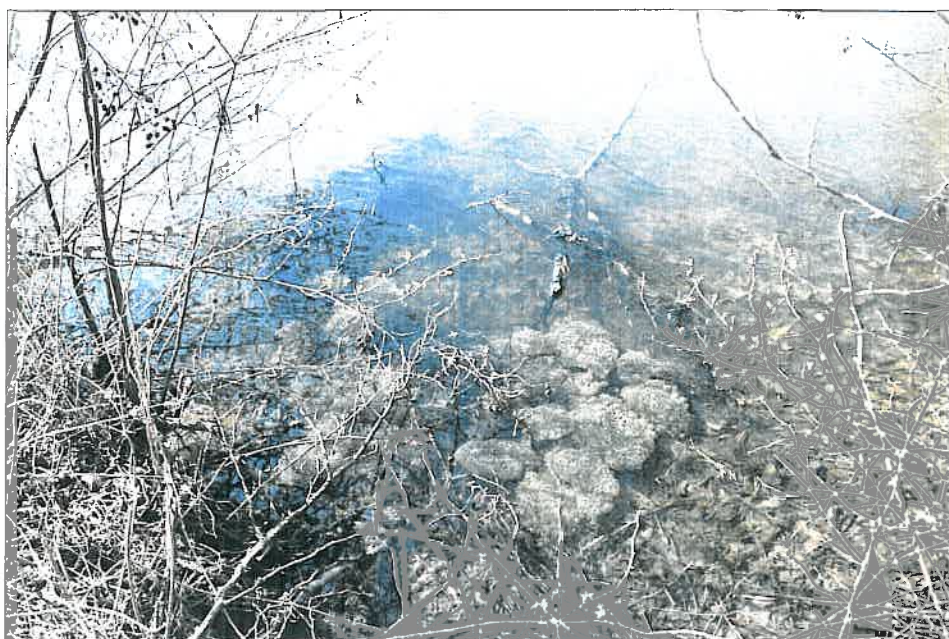
Obr. 19: Snůšky skokana hnědého v Hostětínském rybníce.

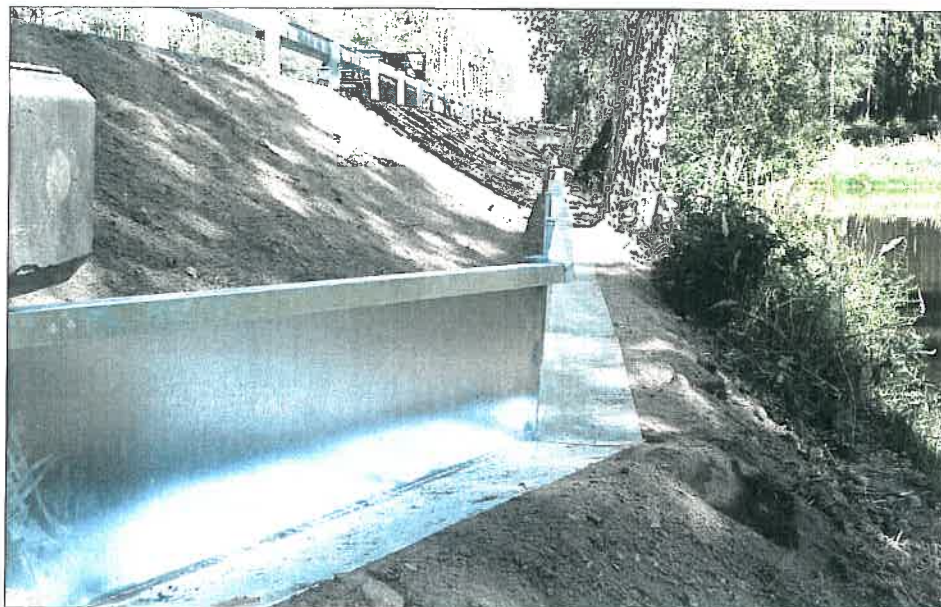
Obr. 21: Příklad trvalých zábran zhotovených ve svahu silnice (zdroj: SVOBODA & FRANCEK & ROZÍNEK 2015).

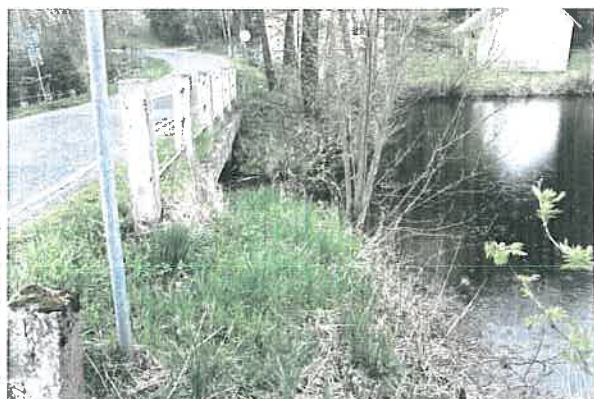
Obr. 22: Jižní strana silnice u rybníka.

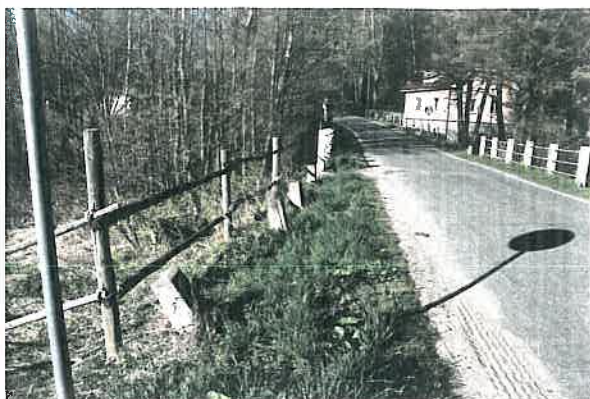
Obr. 23: Severní strana silnice u mostu.

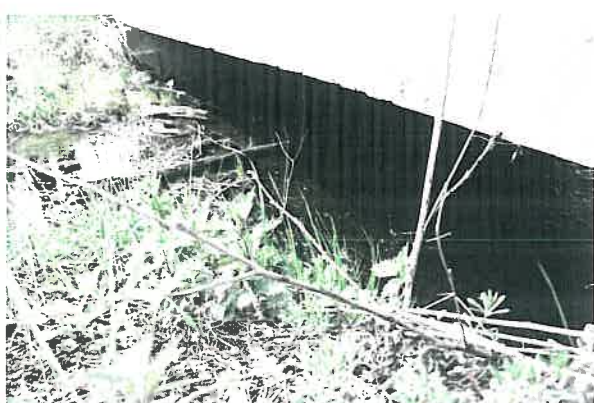
Obr. 24: Vstup do rámové propusti od rybníka.

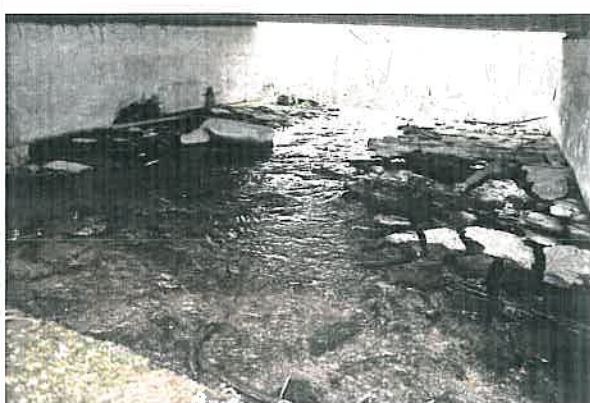
Obr. 25: Vnitřní prostor rámové propusti.

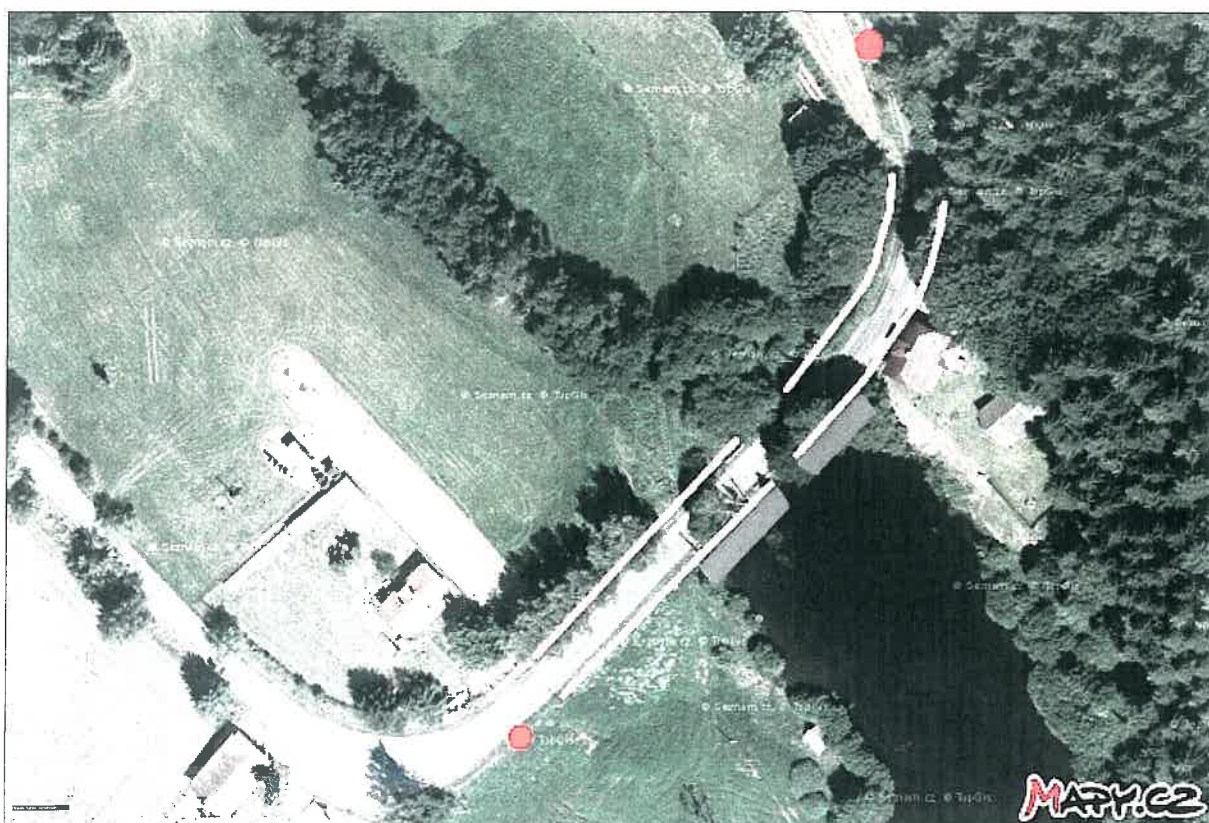
Obr. 26: Schematický zakres navržených opatření do leteckého snímku, růžově – trvalé zábrany (zobrazena maximální varianta), šedě – nová „čekací“ plocha pro ropušáky, červeně – umístění výstražných značek.
