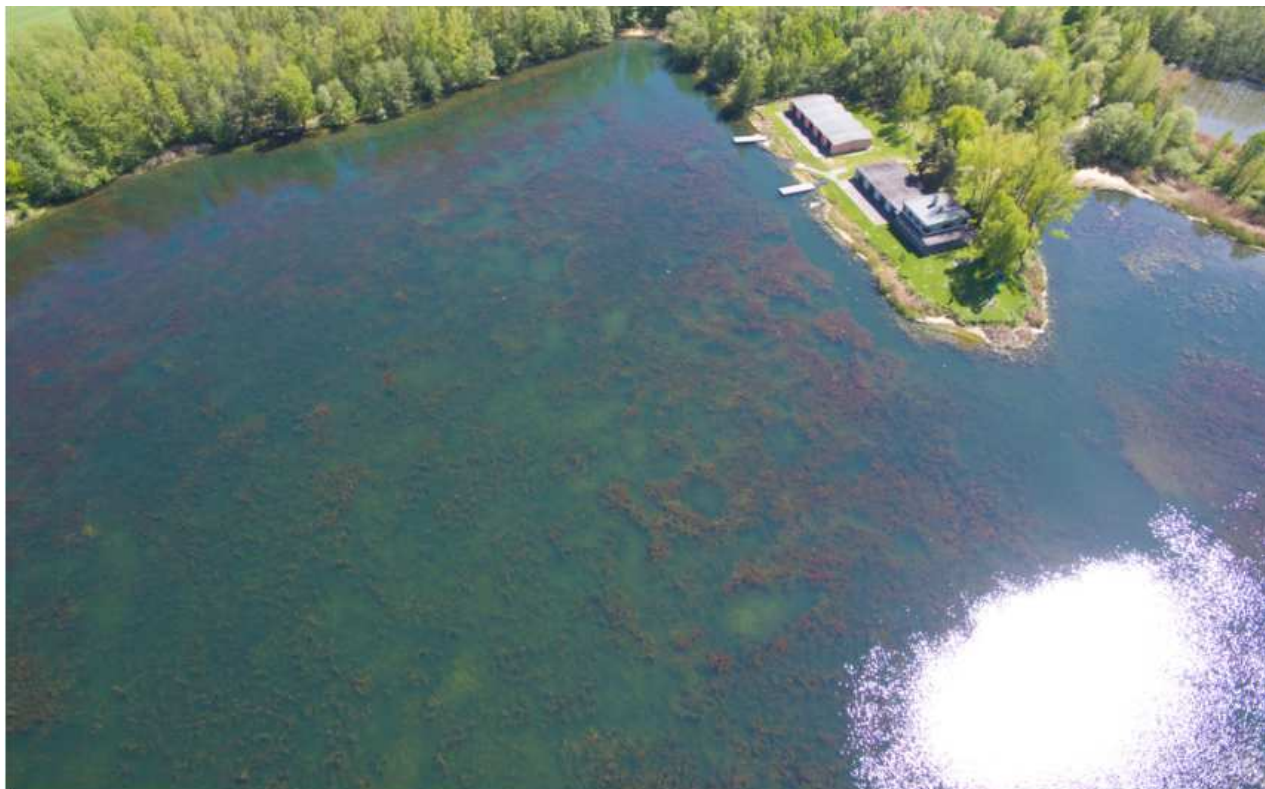
1. letecký snímek jezera Chomoutov v jednom z let, kdy byly bohatě rozvinuty porosty vodních rostlin

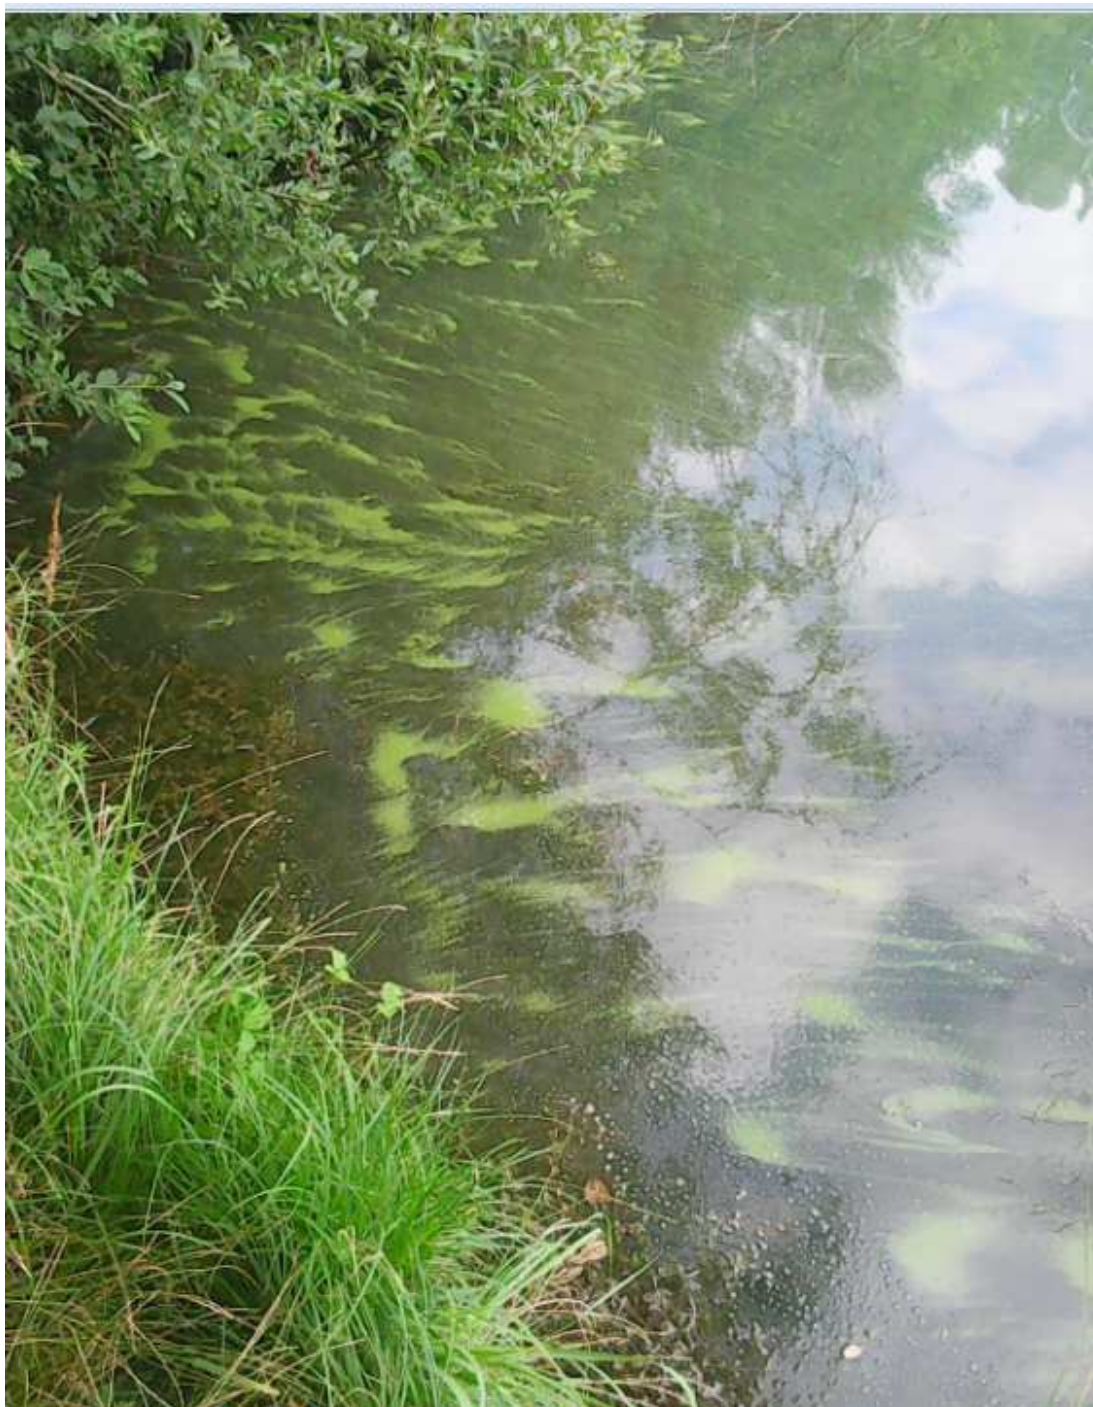
Foto 2: srpen 2021, roh jezera Chomoutov u parkoviště na „Březecké“ – na vodní hladině sinice, v těsném příbřeží velice slabý rozvoj vodních makrofyt (stolístek), průhlednost vody 120 cm.

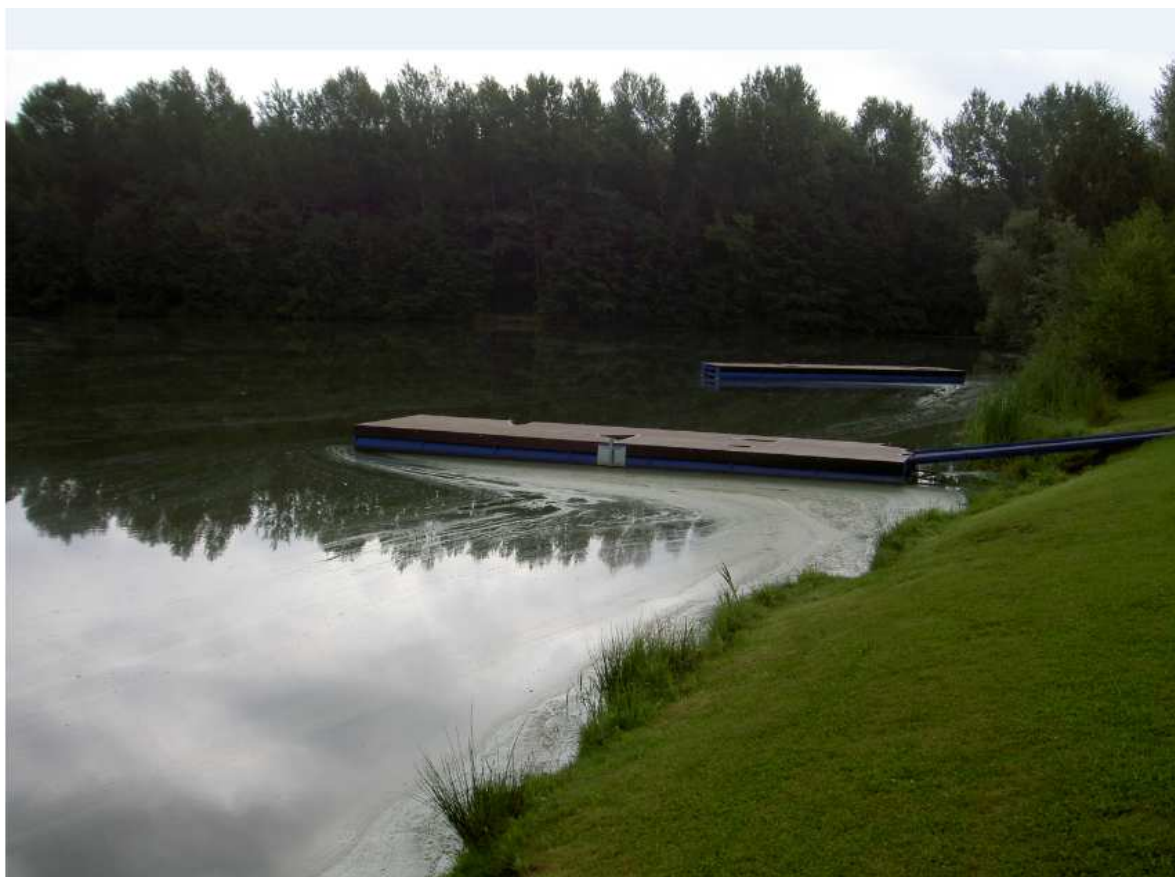
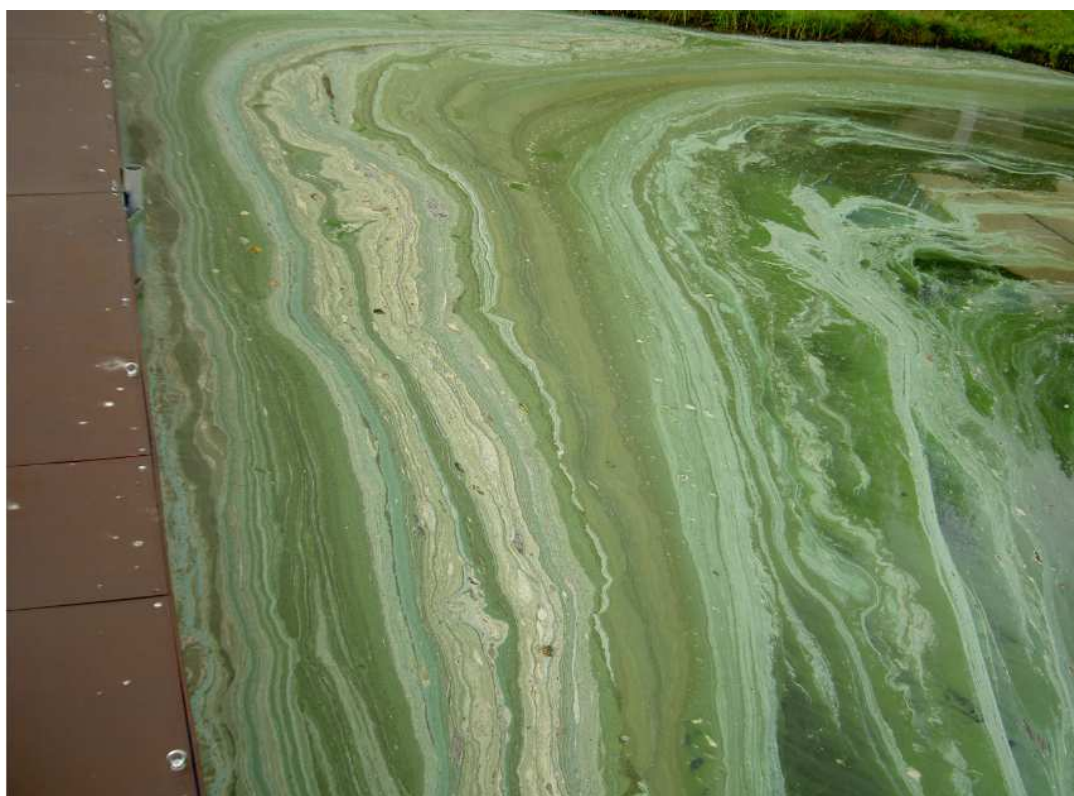
Foto 3 + 4: 29. 7. 2011: pohled na molo v areálu jachetního oddílu na jezeře Chomoutov – sinice ve značném množství nafoukány ke břehu, jejich pach se šířil mnoho metrů od jezera (dole detail na hladinu pokrytou masou sinic v blízkosti mola)
